Concession de Pb/Zn/Ag de la Touche (35)
Etude des risques liés à la présence de
travaux miniers souterrains peu profonds :
Synthèse des investigations
Avis sur les risques et propositions de mesures de
prévention ou de mise en sécurité

Réf : GEODERIS W2009/013DE – 09BRE2420

Date : 28/04/2009

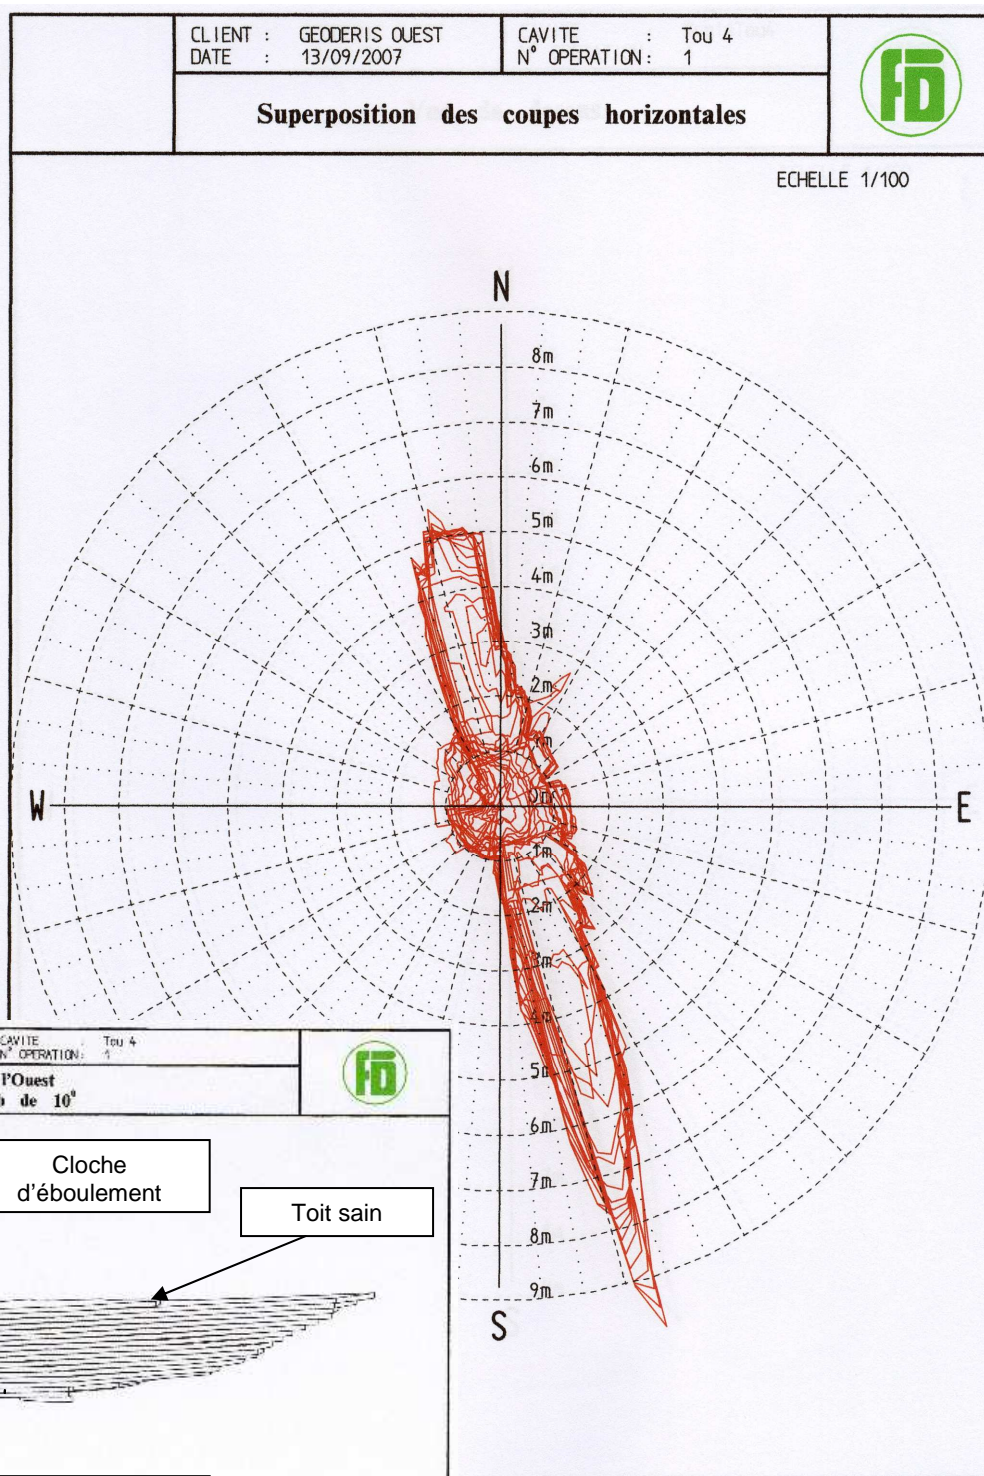
Figure 8 : Vue 2D orientée de la cavité depuis le sondage TOU 4 (Site 1 - La Touche) correspondant à la galerie de Niveau - 40

Par ailleurs, les coupes laser montrent qu'au niveau du sondage, le parement ouest est éboulé ainsi que le toit sur 1 m de hauteur (cf. figure 8). L'origine de cet éboulement peut être la déstabilisation de la roche lors de l'opération de forage. Il semble en effet que le toit et les parements immédiats de la galerie sont altérés. Ceci semble se confirmer sur les images par une apparente dégradation des travaux. Néanmoins, les données enregistrées pendant les opérations de forage montrent que le recouvrement rocheux se comporte comme une roche résistante et saine jusqu'à l'approche du toit immédiat (50 derniers centimètres, cf. § 6.1.1.). Ces constatations seront également valables pour les autres cavités reconnues du site 3.

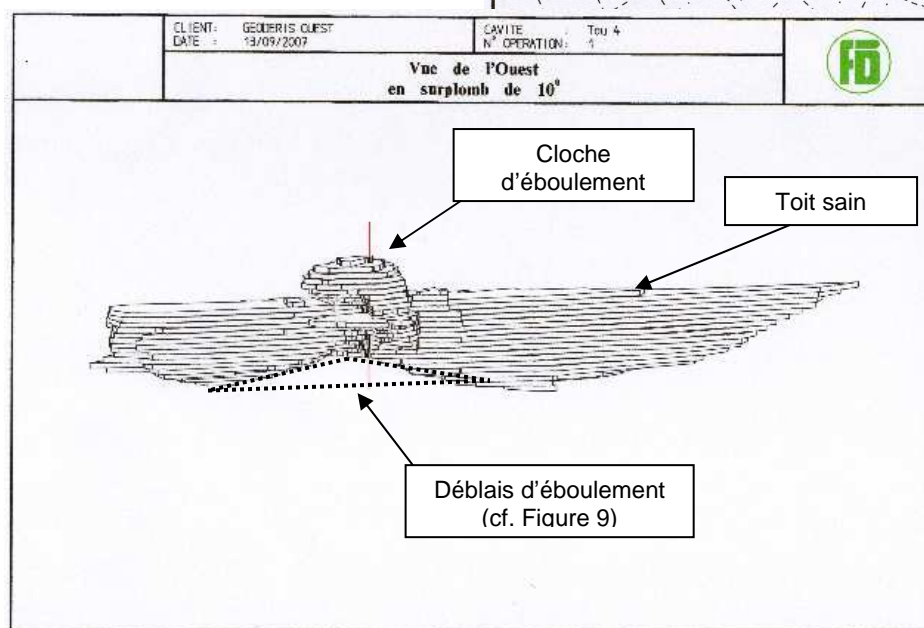
Figure 7 : Vue 3D de la cavité (galerie Niveau - 40) depuis le sondage TOU4 (Site 1 - La Touche)

Le sondage TOU 4 a trouvé une cavité, il a été alésé (diamètre 190 mm) et tubé (PVC diamètre 125 mm) jusqu'au toit de la cavité (38,3 m) afin de permettre une inspection laser et vidéo (cf. figures 7 à 10). La géométrie observée au laser de cette cavité confirme que ce vide correspond à la galerie de niveau - 40. Elle présente une section globalement carrée de 1,5 m

de côté et un allongement d'axe N165°. Le géoréférencement des coupes horizontales montre un décalage de la galerie par rapport au plan de l'ordre de 3 m vers l'ouest, ce qui améliore la valeur de l'incertitude de calage évaluée à 10 m lors de l'établissement des cartes informative et de l'aléa effondrement localisé (cf. annexe 2).

L'état général de la galerie semble relativement bon. Néanmoins, son observation est limitée en raison de la présence de déblais à 5 m vers le nord et 9 m vers le sud. Ces déblais pourraient correspondre à des remblais de cheminée d'aérage non répertoriée sur les plans. Cependant, la faible distance entre les deux (14 m) et l'orientation globale des éboulis (verticale pour les déblais nord et suivant le filon pour les déblais sud – cf. figures 9 et 10) laisse à penser qu'au moins l'un des deux correspond à un éboulement. Aucun effondrement ni indice en surface n'étant répertorié, ce ou ces éboulements sont soit en cours d'évolution soit, **plus vraisemblablement**, compte tenu des dimensions de la galerie en tenant compte du foisonnement des terrains éboulés, **auto-comblés** (cf. § 6.1.2.1 et annexe 3).

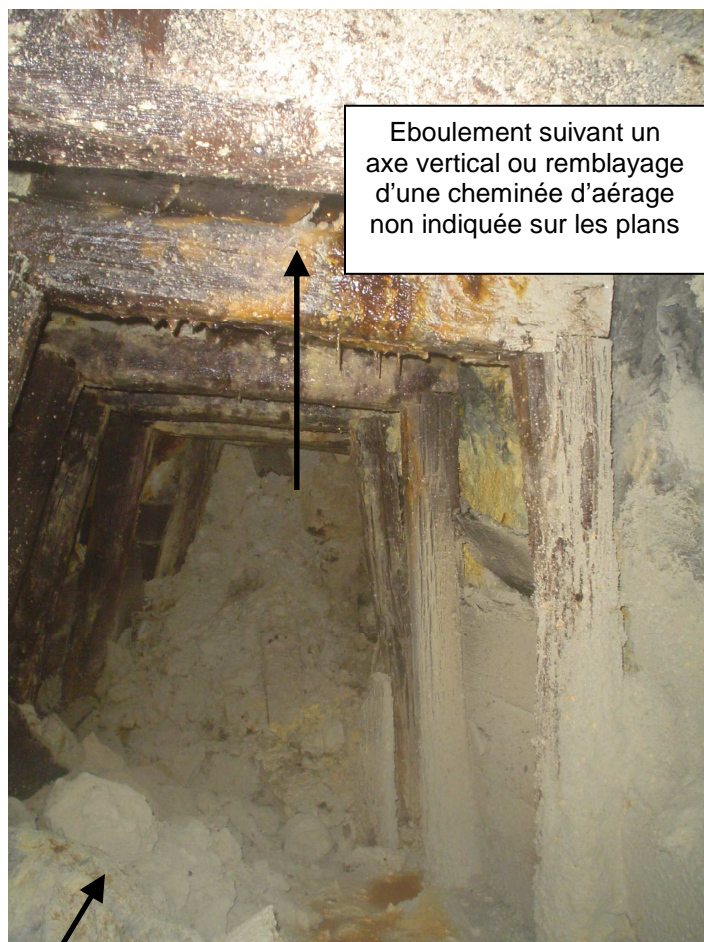
Figure 9 : Photographie de la cavité TOU4 (Site 1 – La Touche)
Vue vers le nord

Eboulement suivant un axe vertical ou remblayage d'une cheminée d'aérage non indiquée sur les plans

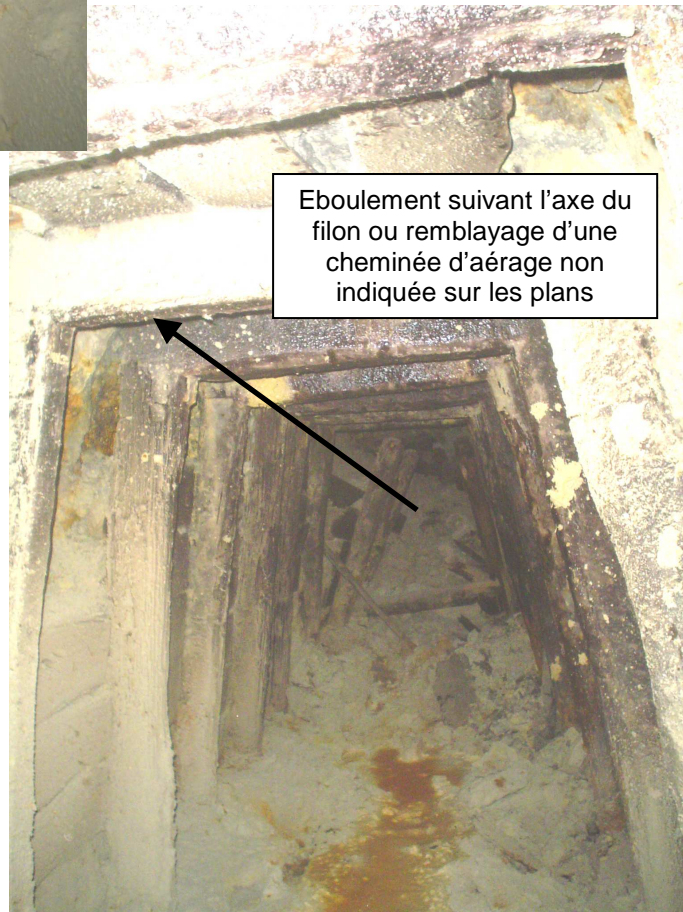
Figure 10 : Photographie de la cavité TOU4 (Site 1 – La Touche)
Vue vers le sud

Déblais d'éboulement venant dans l'axe du forage (cf. figure 8)

Eboulement suivant l'axe du filon ou remblayage d'une cheminée d'aérage non indiquée sur les plans

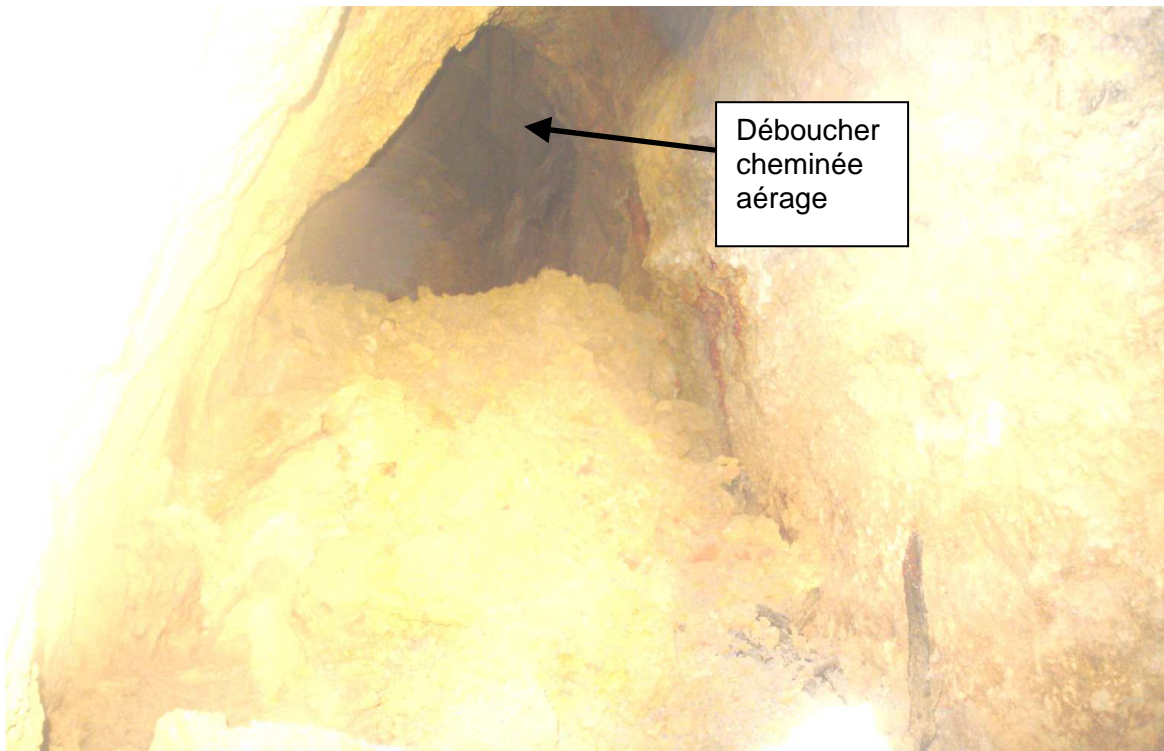
Figure 11: Photographie de la cavité 3035 (Site 3 – La Touche) - Galerie niv – 25 vue vers le nord

déblais/remblais limitent les observations. On peut noter, que le toit au droit des remblais semble en partie éboulé et qu'une « excavation » est visible au-dessus et légèrement au-delà des éboulis. Cette excavation pourrait correspondre au déboucher de la cheminée d'aérage connue et dallée en surface, une partie des déblais visibles correspondant certainement à des remblais déversés à l'intérieur de celle-ci (cf. figure 11, M. Denis nous ayant signalé qu'il en avait effectivement déversés).

L'état général de la galerie semble relativement médiocre. Il apparaît effectivement que le toit est en partie éboulé, le délitement de la roche se faisant sous forme de dièdres (cf. figure 12 et § 6.1). De même la galerie s'est élargie vers l'ouest (aval pendage) par écaillage des épontes.

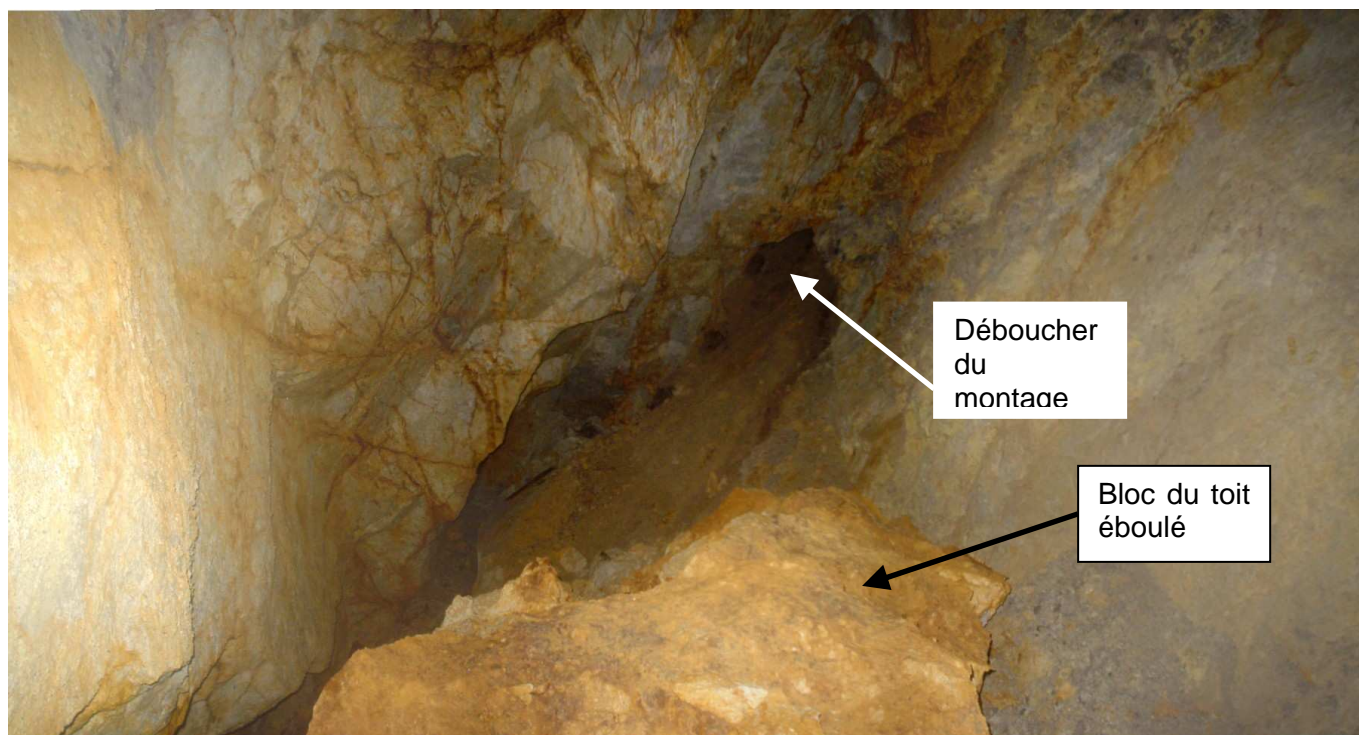
Figure 14 : Photographie de la cavité 3036 (Site 3 – La Touche) - Chambre vue vers le nord

Les premières observations montrent que cette chambre est à moitié comblée (remblais ou plutôt éboulis ?). Son état général semble relativement médiocre. Le toit immédiat apparaît chaotique (non lisse) et diaclasé. Le granite est localement oxydé. Des blocs tombés attestent des phénomènes d'éboulements anciens ou récents (cf. figure 14). Vers le nord, la photographie (cf. figure 15) montre que la cavité est obstruée par des déblais (éboulis ?). Le fond observable de la cavité présente l'aspect d'un débouché d'une cheminée pouvant correspondre à une galerie de montage entre les niveaux – 40 et – 25. Vers le sud, la cavité « principale » s'interrompt au bout de 2 m, soit à 4,5 m de l'habitation. Ensuite, les coupes laser indiquent que la cavité se poursuit sous forme d'un « montage » dans le filon et incliné à 45° sans pour autant atteindre l'aplomb de l'habitation. Il pourrait s'agir du haut d'une chambre exploitée (sa partie basse non visible par le laser) ou d'un montage vers la galerie de niveau supérieure – 20 (cf. figure 16).

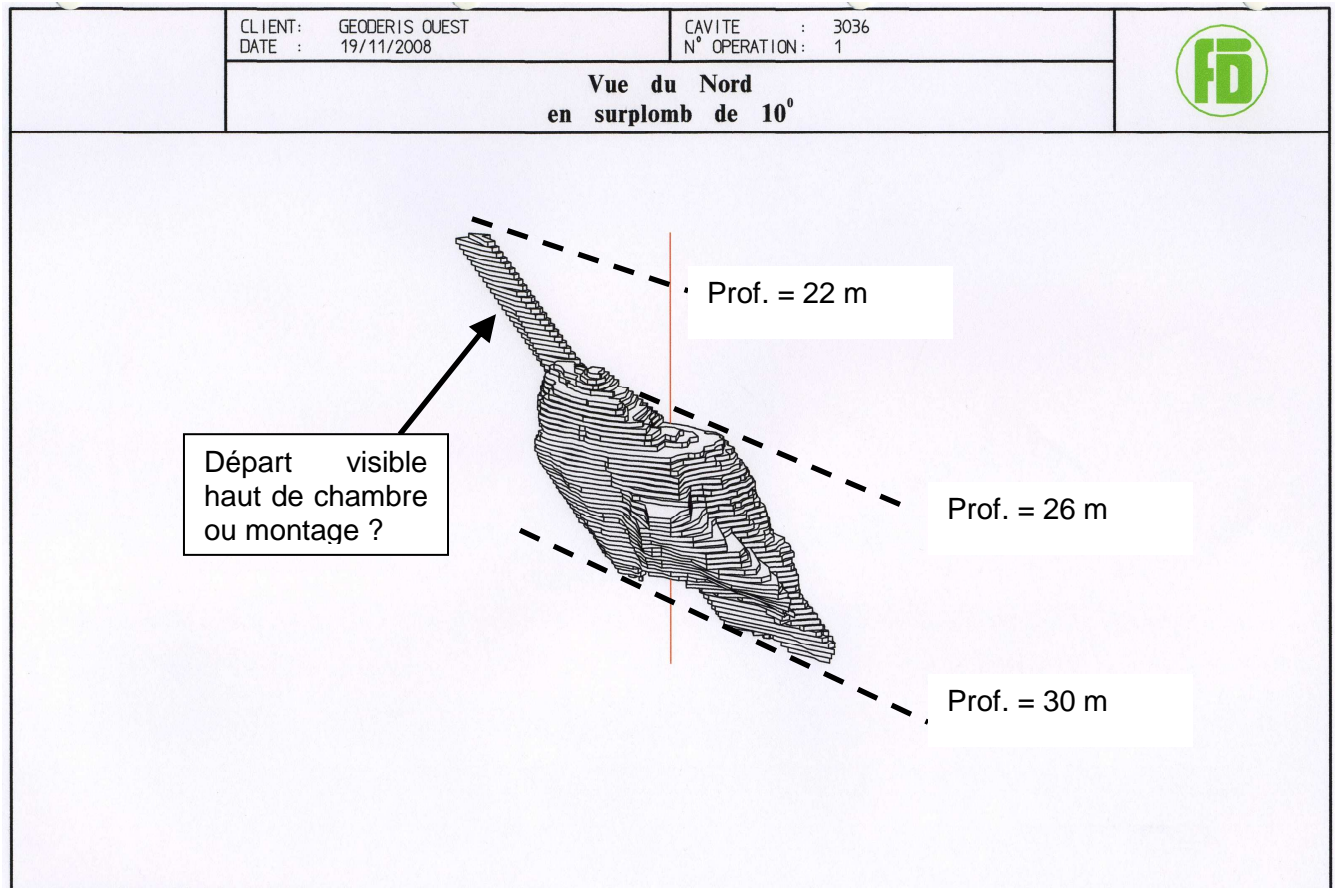
Figure 16 : Vue 3D de la chambre du sondage 3036 (Site 3 – La Touche)

Le géoréférencement des coupes horizontales montre que ces travaux ne figurent pas sur les plans (cf. annexe 2). Il apparaît néanmoins que cette chambre s'insère bien entre les niveaux – 40 et – 25 confirmant ainsi l'amélioration de la valeur de l'incertitude de calage déjà évoquée.
