Concession de Pb/Zn/Ag de la Touche (35)
Etude des risques liés à la présence de
travaux miniers souterrains peu profonds :
Synthèse des investigations
Avis sur les risques et propositions de mesures de
prévention ou de mise en sécurité

Réf : GEODERIS W2009/013DE – 09BRE2420

Date : 28/04/2009

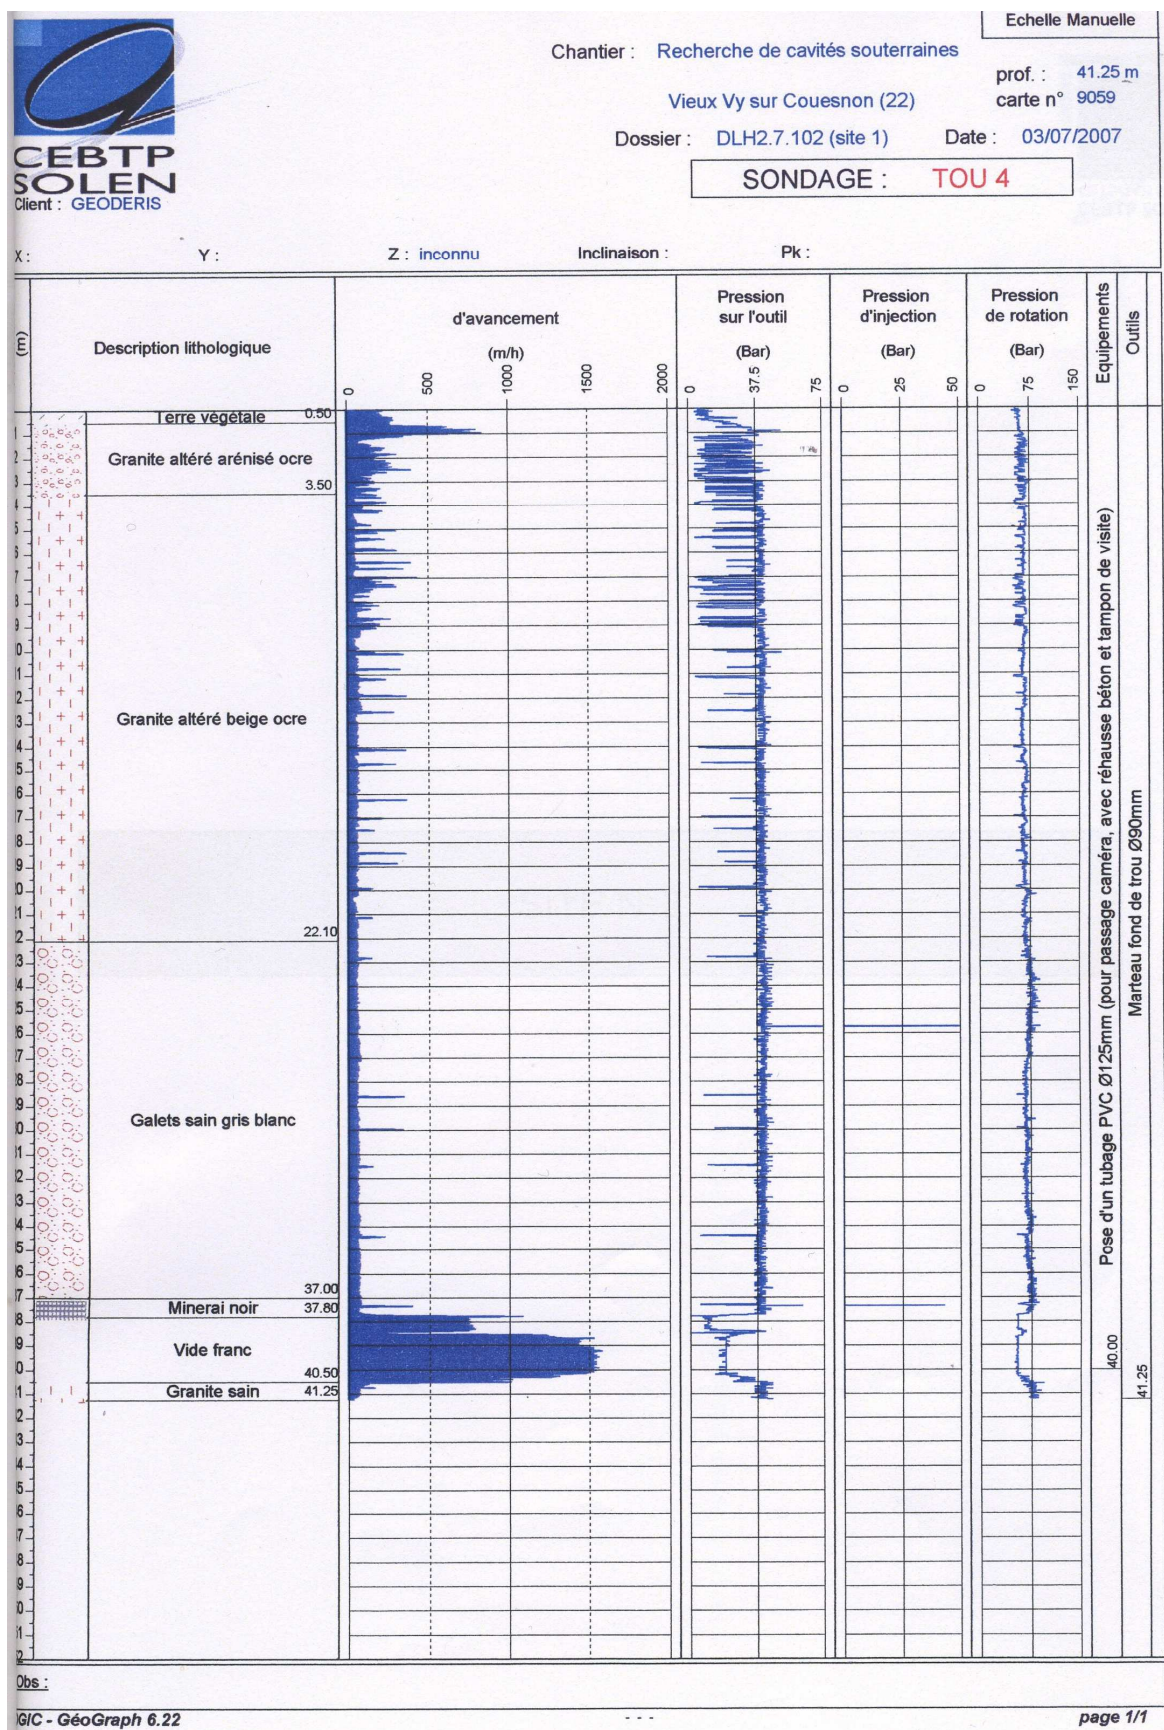
Figure 6 : Log foreur du sondage TOU4 Site 1 – Vieux-Vy-sur-Couesnon (35)

Les sondages des deux campagnes ont été implantés et suivis par Géoderis. Ils ont été réalisés au marteau fond de trou à l'air. Leur localisation et les logs géotechniques sont détaillés en annexe 1. Trois forages (n° TOU4, 3035 et 3036 – cf. Figure 6 et annexe 2) ont rencontré des cavités (une sur le site 1 et deux sur le site 3). Ils ont été équipés par tubage PVC (\varnothing 125 mm) pour permettre les auscultations par laser et vidéoscopie.

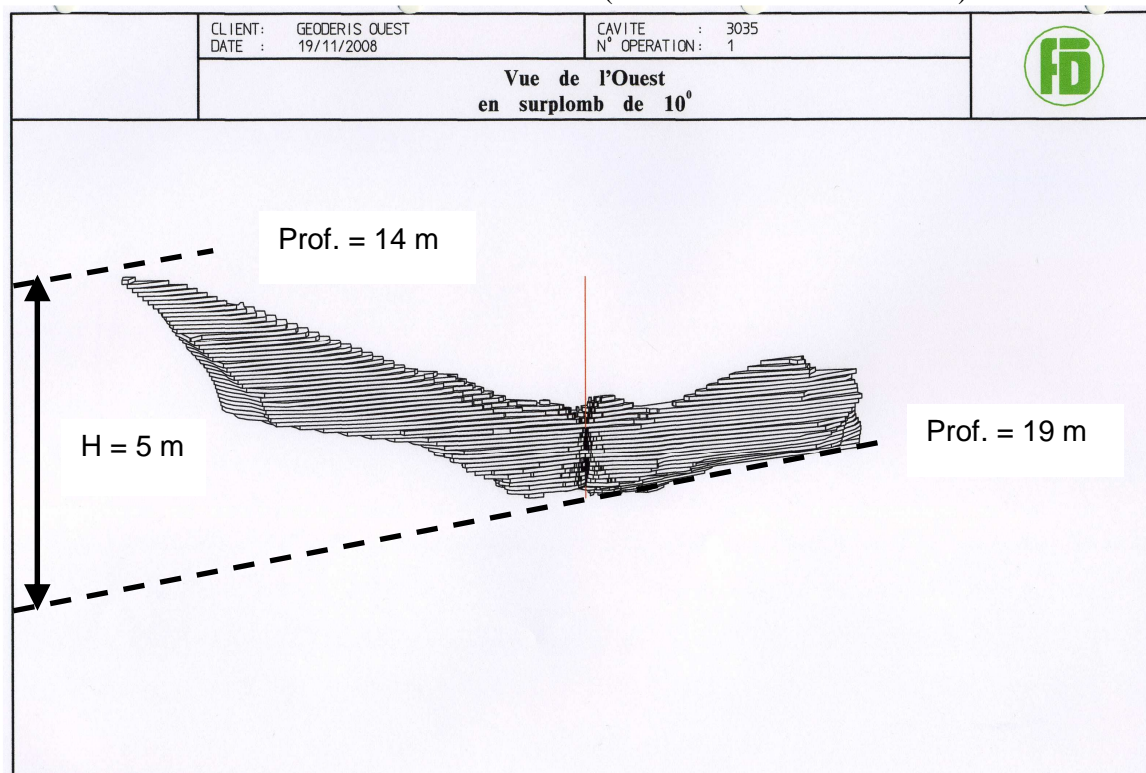
Figure 13: Vue 3D de la galerie du sondage 3035 (Site 3 – La Touche)

Les observations laser et vidéo montrent que l'extension totale de cette galerie est de l'ordre de 18 m mais est limitée vers le sud (vers l'habitation) à 8 m par son arrêt (terrain naturel). Ainsi, seule une portion de la façade nord de l'habitation se situe sur l'extrémité sud de la galerie. Vers le nord l'inclinaison de la galerie (elle « monte » de 3 m, le point le plus haut de la cavité observée étant à la profondeur de 14 m, cf. figure 13) et la présence de

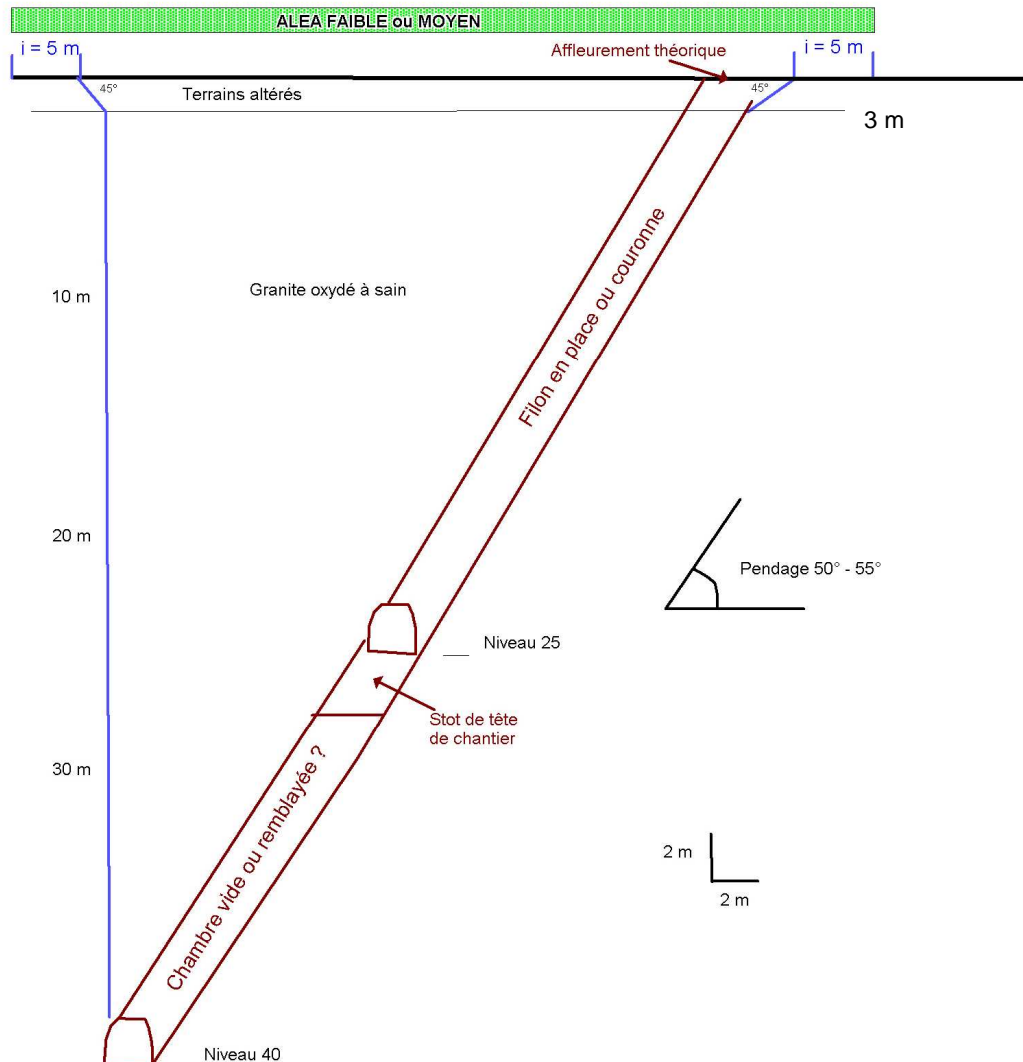
Figure 17 : Coupe schématique du nouveau tracé de l'aléa sur les sites investigués

potentielle du toit), l'emprise de l'aléa effondrement localisé a été réévaluée en considérant le schéma suivant (cf. Figure 17) :

En surface, ces modifications engendrent pour l'ensemble des sites une réduction du zonage de l'aléa « effondrement localisé » en terme d'emprise et de niveaux. La nouvelle cartographie de l'aléa « mouvement de terrain » est présentée en annexes 5 et 6 de ce rapport.

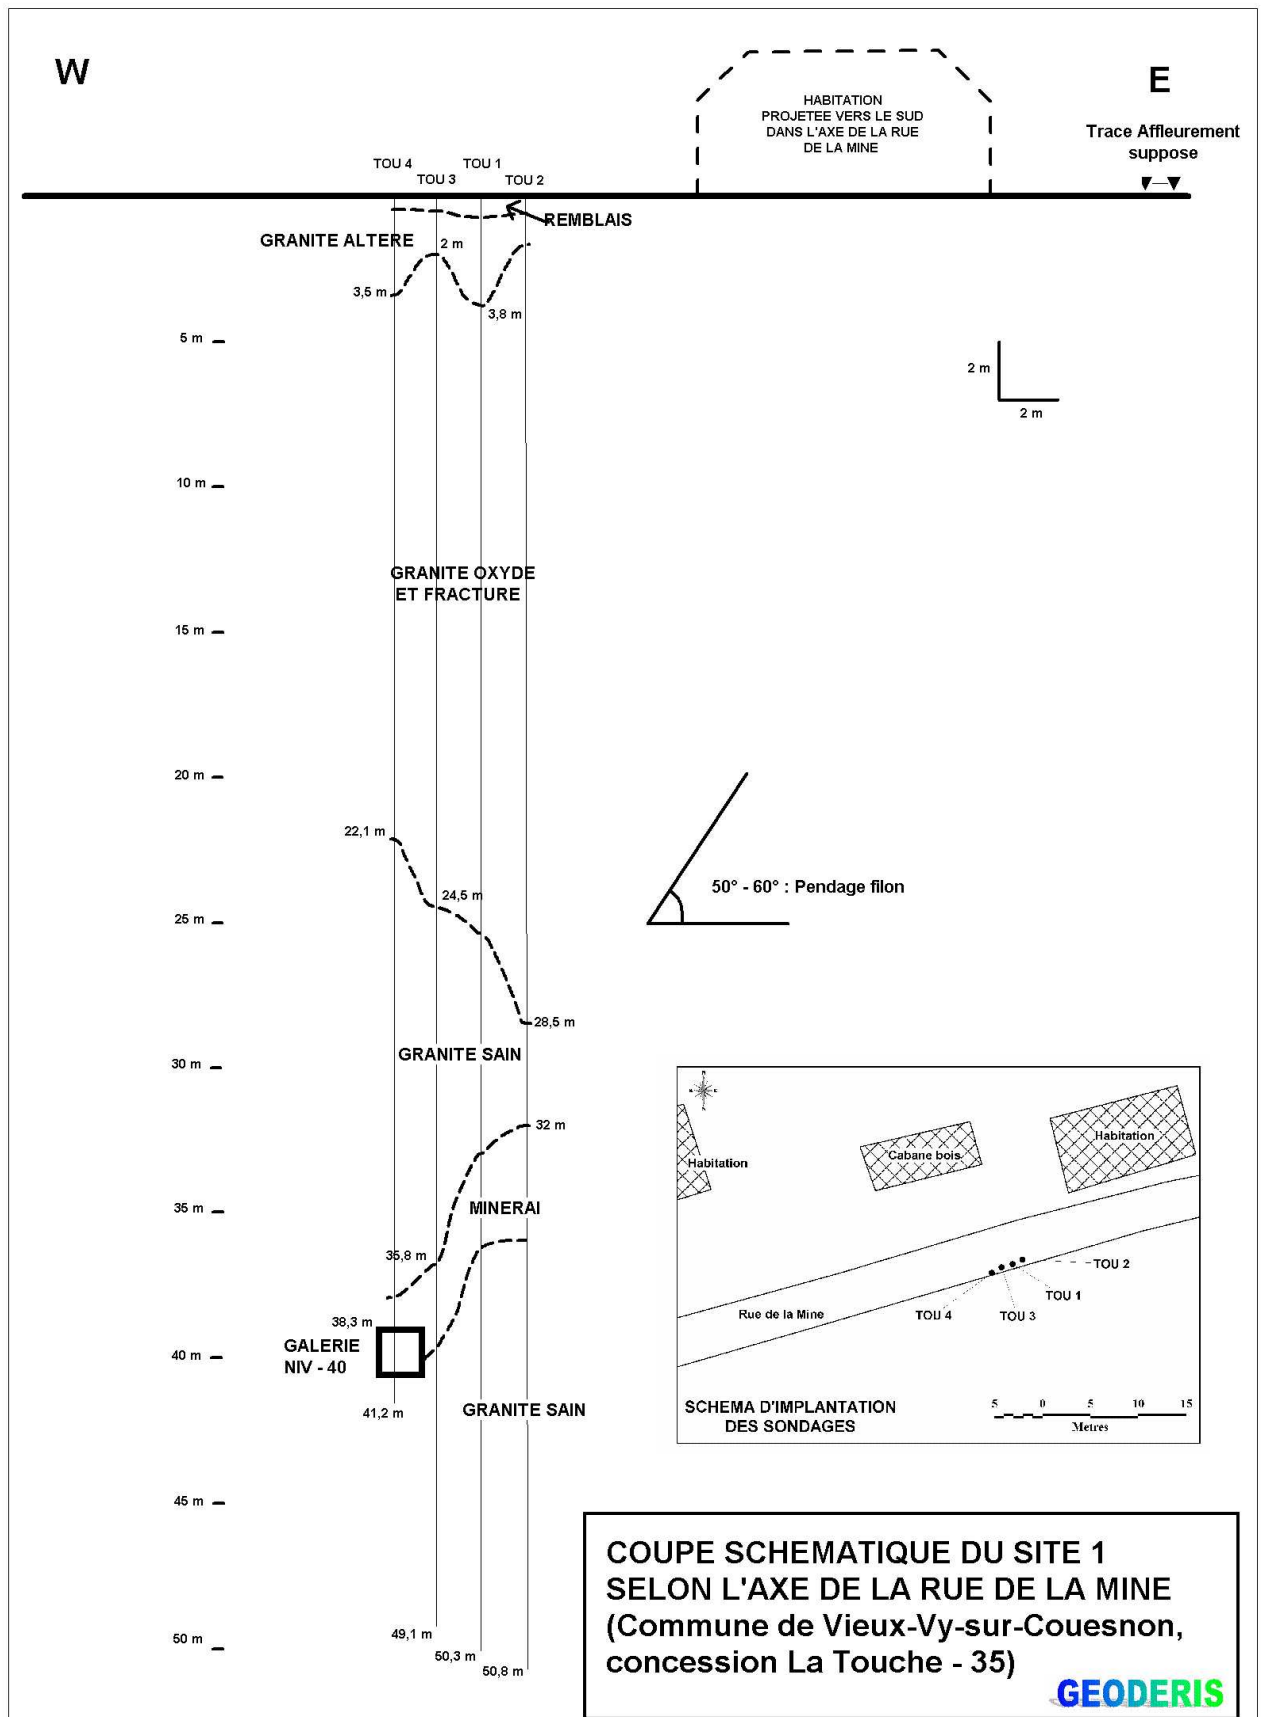
Sondage	Profondeur (m)	Lithologie	Autres observations
TOU 1	0 – 0,8	Remblais	Passages fracturés jusqu'à 7 m puis entre 14,5 et 16,5 m et entre 18,5 et 21 m avec venue d'eau
	0,8 – 3,8	Granite altéré	
	3,8 – 25,5	Granite oxydé beige - ocre	
	25,5 – 33,1	Granite sain gris - bleu	
	33,1 – 36,0	Minerai noir	
	36,0 – 50,3	Granite sain gris - bleu	
TOU 2	0 – 0,7	Remblais	Passages fracturés à 8 m puis entre 12 et 14 m et entre 25 et 27 m
	0,7 – 1,6	Granite altéré proche arène	
	1,6 – 28,5	Granite oxydé beige - ocre	
	28,5 – 32,0	Granite sain gris - bleu	
	32,0 – 36,1	Minerai noir	
	36,0 – 50,8	Granite sain gris - bleu	
TOU 3	0 – 0,5	Remblais	Passages fracturés jusqu'à 8 m
	0,5 – 2,0	Granite très altéré	
	2,0 – 24,5	Granite oxydé beige - ocre	
	24,5 – 24,9	Minerai noir	
	24,9 – 35,8	Granite sain gris - bleu	
	35,8 – 39,5	Minerai noir	
	39,5 – 49,1	Granite sain gris - bleu	
TOU 4	0 – 0,5	Remblais	Passages fracturés jusqu'à 8 m puis entre 19 m et 20 m

0,5 – 3,5	Granite très altéré	
	3,5 – 22,1	Granite oxydé beige - ocre	
	22,1 – 37,8	Granite sain gris - bleu	
	37,8 – 38,3	Minerai noir (toit décomprimé)	
	38,3 – 40,5	Vide franc	
	40,5 – 41,2	Reprise forage en roche = Granite

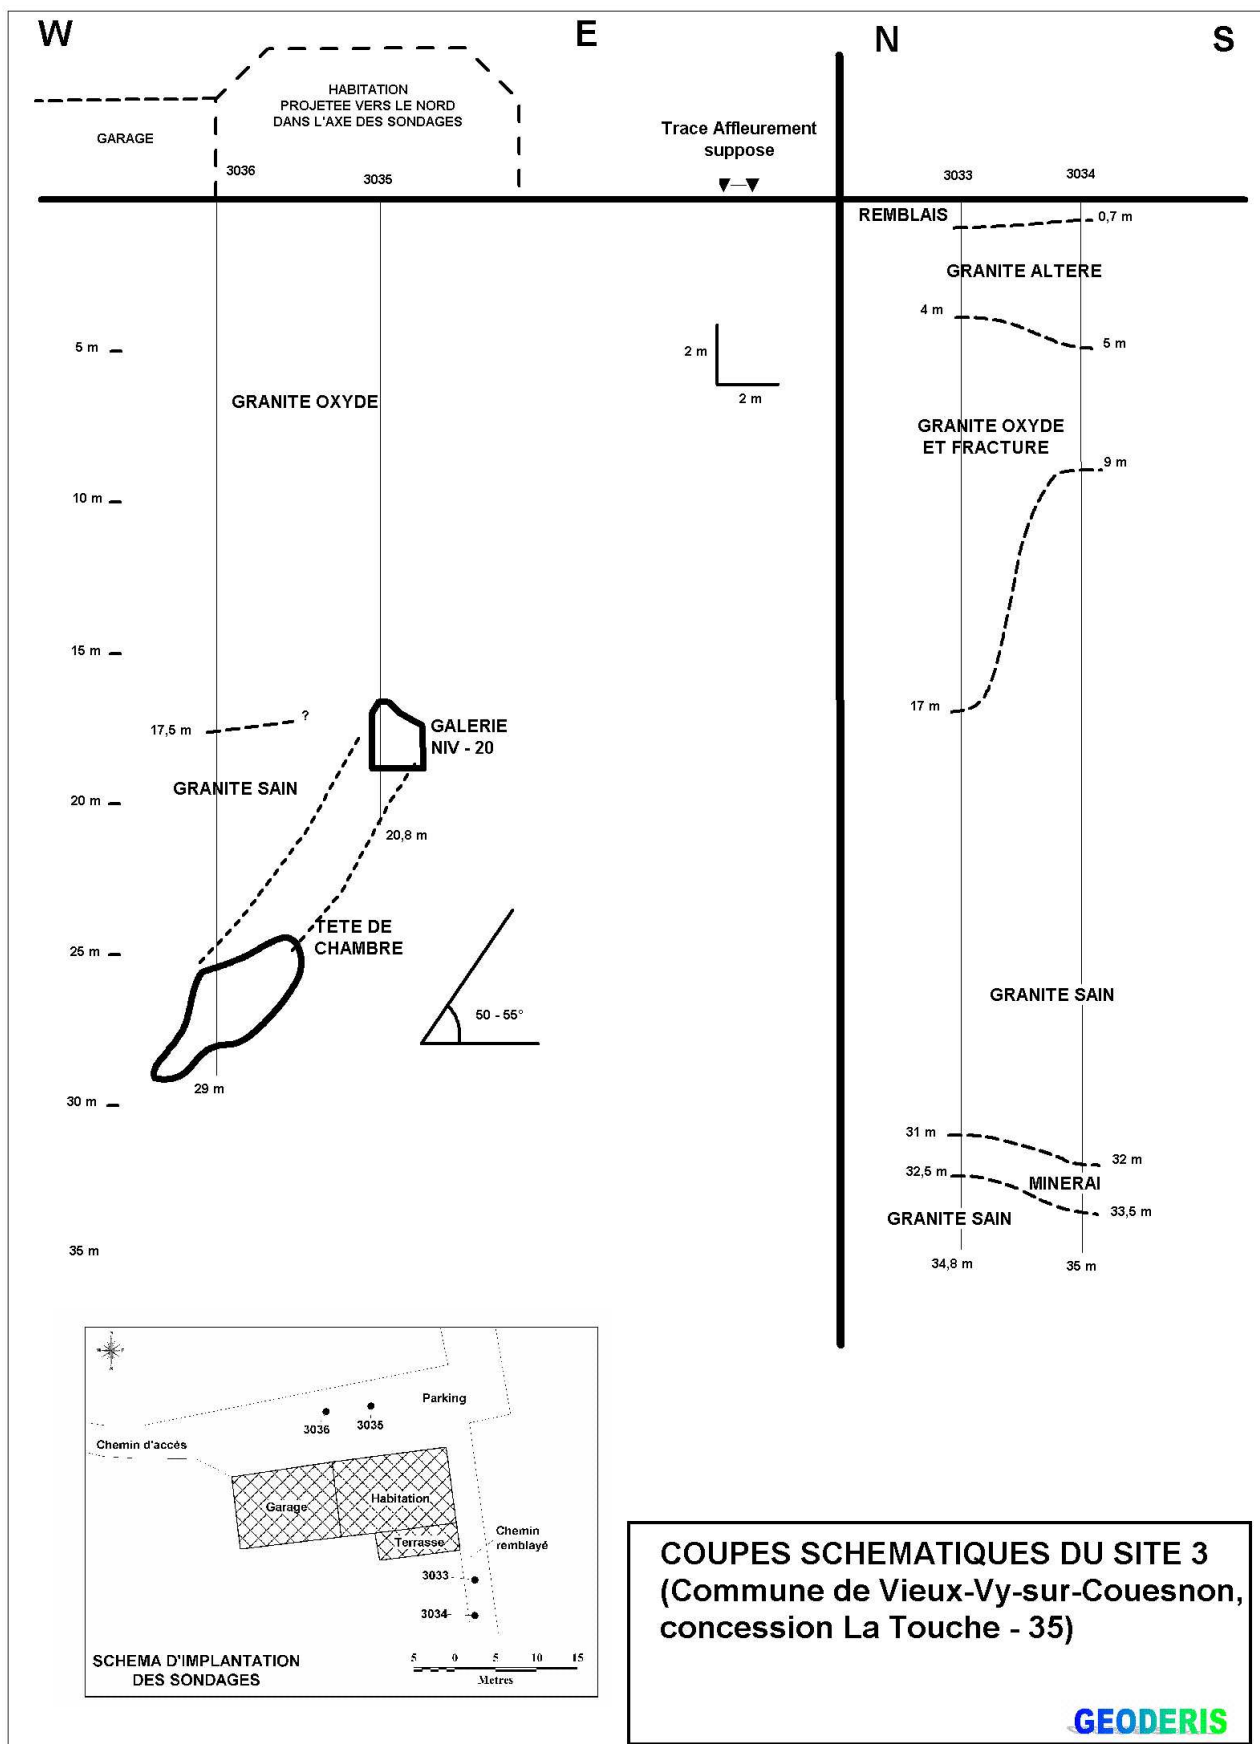
SITE 3 : Rue de la Mine – Habitation de Mr Denis

Sondage	Profondeur (m)	Lithologie	Autres observations
3033	0 – 1,0	Remblais	Pas d'enregistrements de paramètres à partir de 5 m Très mauvaise tenue des terrains sur les 7 premiers mètres obligeant à tuber les 4 premiers mètres avec retour frappe de l'outil à 7 m Fractures dm à 13, 15 et 17 m
	1,0 – 4,0	Granite très altéré = quasi arène	
	4,0 – 17,0	Granite oxydé beige	
	17,0 – 31,0	Granite sain gris - bleu	
	31,0 – 32,5	Minerai noir	
	32,5 – 34,8	Granite sain gris - bleu	
3034	0 – 0,7	Remblais	Mauvaise tenue des terrains entre 3 et 5 m obligeant à tuber les 6 premiers mètres Fractures dm à 13, 14,5 m
	0,7 – 3,0	Granite oxydé beige	
	3,0 – 5,0	Granite très altéré	
	5,0 – 9,0	Granite oxydé beige	
	9,0 – 32,0	Granite sain gris - bleu	
	32,0 – 33,5	Minerai noir	
3035	33,5 – 35,0	Granite sain gris - bleu	Roche affleurante. Entre 17,0 et 17,5 m = toit de la cavité en mauvais état
	0 – 6,0	Granite oxydé beige/ocre.

6,0 – 17,0	Granite oxydé beige/blanc.	
	17,0 – 18,8	Vide franc	
3036	18,8 – 20,8	Reprise forage en roche = Granite	Roche affleurante. Entre 25,5 et 26,0 m = toit de la cavité en mauvais état
	0 – 17,5	Granite oxydé beige	
	20,5 – 26,0	Granite sain gris - bleu	
	26,0 – 28,7	Vide franc	
	28,7 – 29,0	Reprise forage en roche = Granite
